INFORME FINAL

INVESTIGACION DE ACCIDENTES

ID PREVAC.COM.AR	19571231		
FUENTE	JIAAC	ID. ORIG.	Inf. Nº 953
FECHA Y HORA	31 de diciembre de 1957 – 12:57 (hora argentina)		
LUGAR	Hidropuerto de la Ciudad de Buenos Aires.		
AERONAVE	Shorts Sunderland		
MATRICULA	LV-AAR	DESIG. Nº VUELO	ARG 706 / 292
PROPIETARIO	Aerolíneas Argentinas		
TIPO OPERACIÓN	Transporte aéreo regular de pasajeros (internacional)		
OPERADOR	Aerolíneas Argentinas

Informe de Investigación de Accidente N° 953

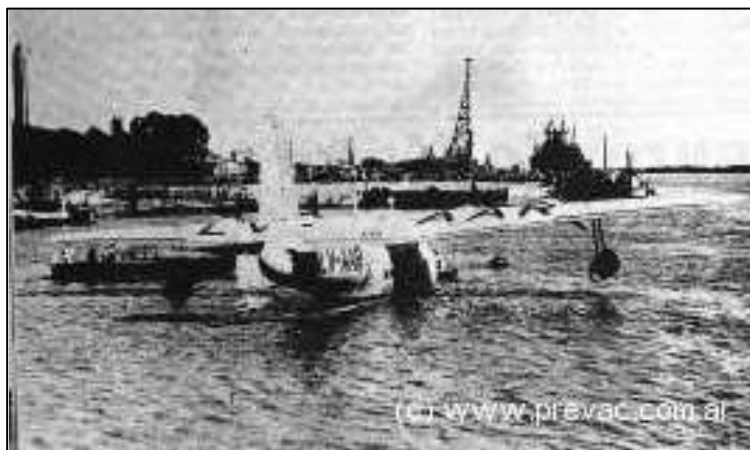
La aeronave resultó destruida en un 70% (50% a raíz del accidente, y 20% por reflotamiento y salvataje).

Fig. 1 – Fotografía de la aeronave accidentada, en el Hidropuerto Buenos Aires
